Colón, Querétaro a 20 de Febrero de 2024

CI-GIP-24-1

ASUNTO: MANTENIMIENTO PREVENTIVO DEL SISTEMA NEUMÁTICO.

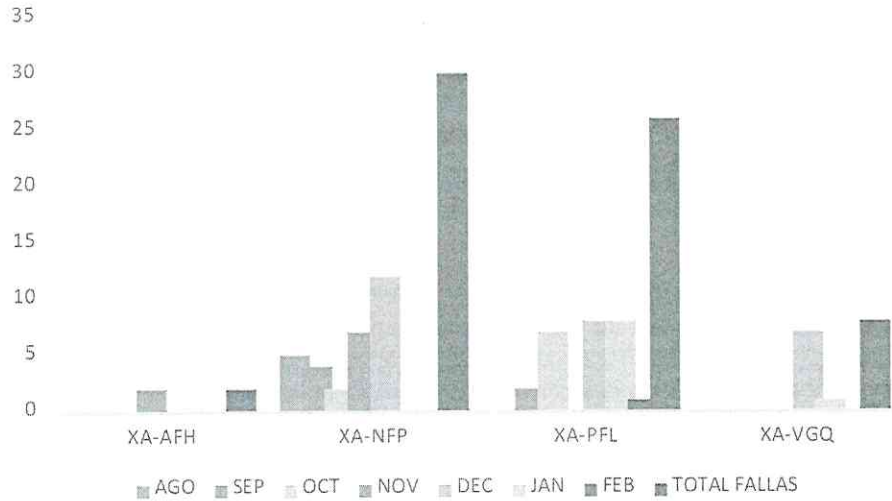
Fallas por mes

Se observó que en el mes de Diciembre se presentó un número mayor de incidencias de fallas, mientras que Febrero y Octubre destacaron por la frecuencia de cambios de componentes.
